# BATI METIERS

# LES ENTREPRISES DU PATRIMOINE AU SECOURS DE NOTRE-DAME

Initié dès le lendemain du terrible incendie du 15 avril 2019, le chantier de sécurisation de Notre-Dame de Paris devrait être achevé cet été. Engagées corps et âme durant ces deux années, les entreprises du patrimoine ont donné le meilleur d'elles-mêmes pour sauver l'édifice, à la fois ouvrage monumental et symbole universel. Ce chantier extraordinaire, qui, pour beaucoup d'intervenants, demeurera celui d'une vie, a été marqué par de nombreux exploits techniques et logistiques. Récit.

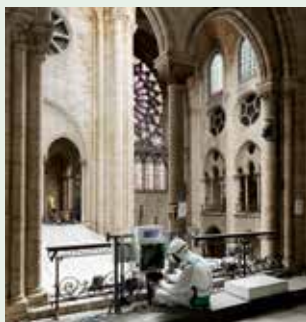
L'incendie ayant fragilisé la structure de Notre-Dame, il était nécessaire d'assurer vingt-quatre heures sur vingt-quatre et sept jours sur sept la surveillance et le suivi des mouvements potentiels de l'édifice, dont l'effondrement était redouté. Le maître d'ouvrage a pour cela fait appel à l'entreprise Osmos (Paris), spécialisée dans la surveillance du comportement mécanique des structures. « Nous sommes intervenus en urgence quelques jours après l'incendie, relate Thomas de Lamartinie, ingénieur d'affaires principal chez Osmos. En moins d'une semaine, nous avons installé une dizaine de lasersmètres, que nous avons complétés par la suite par 24 autres unités. Ces capteurs, reliés à deux stations d'acquisition de données, pointaient sur l'intrados des voûtes pour détecter en temps réel le moindre mouvement d'affaissement. » Parallèlement, les arcs-boutants et les murs gouttereaux fragilisés – qui constituent la structure principale de l'édifice – et les quatre angles de l'échafaudage incendié

ont été instrumentés avec des inclinomètres, pour mesurer l'éventuel basculement des structures, ainsi qu'avec des cordes optiques. « Ces capteurs, basés sur la technologie de la fibre optique, mesurent les déformations structurelles au micron près cent fois par seconde, ce qui permet de détecter instantanément la moindre instabilité », poursuit Thomas de Lamartinie. Tous ces capteurs ont été reliés à un dispositif constitué d'alertes visuelles, sonores, et d'envois de SMS et d'e-mails aux personnes en charge, ce qui permettait de réagir très rapidement en cas de mouvement suspect. « Heureusement, hormis quelques alertes sérieuses sur l'échafaudage, qui ont notamment conduit à devoir le renforcer par endroits, les voûtes et les arcs-boutants se sont bien comportés », témoigne Thomas de Lamartinie.

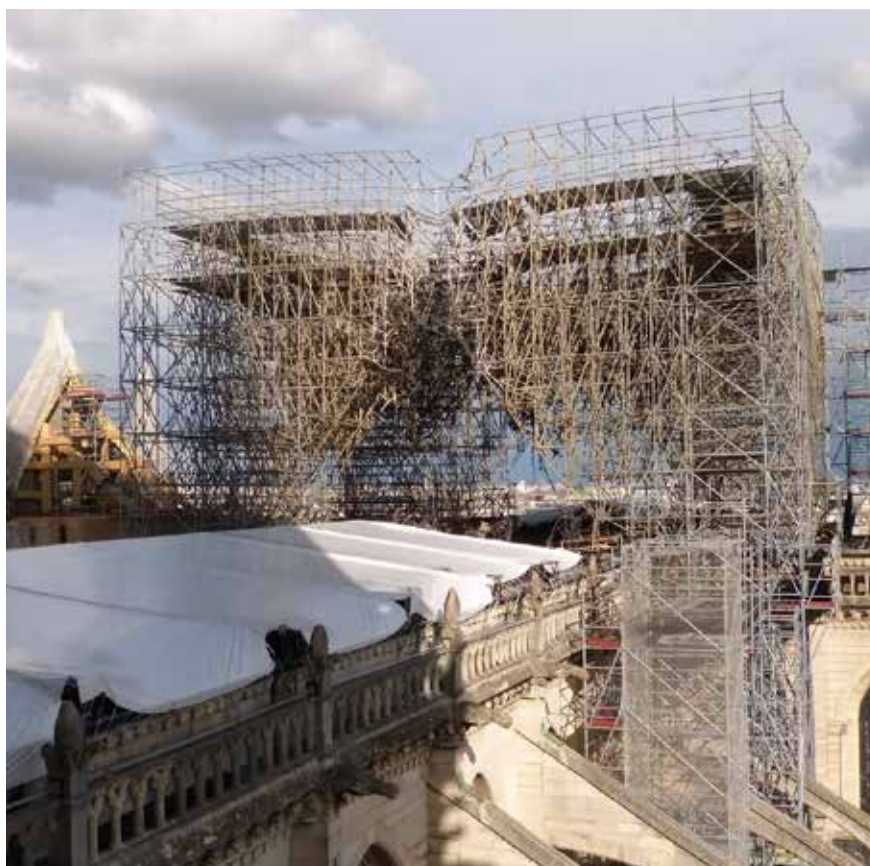
par une grue opérée par Fal Industrie. Réglable pour s'adapter à chaque géométrie, il nous a permis d'insérer précisément chaque cintre sous les arcs-boutants, sachant que nous disposions d'un jeu de seulement 3 cm ! » relate Julien Le Bras. L'espace interstitiel était ensuite comblé par des couchis, petites pièces de bois permettant d'assurer la liaison structurelle entre les arcs et les cintres.

Si environ 15% des voûtes de la cathédrale ont disparu lors de l'incendie, l'état de celles qui restent est inquiétant. « Nombre d'entre elles ont pu être fragilisées par l'incendie : le feu a pu agir sur les mortiers, sur les pierres, sur leur cohésion, et l'eau déversée par les pompiers a pu créer des chocs thermiques et dégrader les joints entre les pierres », analyse Didier Durand. Dans un premier temps, les entreprises doivent prévenir les conséquences d'effondrements éventuels, qui pourraient menacer l'équilibre des charges et entraîner comme des dominos les murs de la cathédrale et les arcs-boutants, qui assurent leur contreventement. « Au cas où une voûte se serait effondrée, il fallait concevoir un dispositif pour empêcher les arcs-boutants, qui continuent à pousser, d'entraîner la chute vers l'intérieur des murs sur lesquels ils s'appuient », poursuit Didier Durand. Pour annuler cette éventuelle poussée, un ingénieux système constructif a été imaginé. Soit 28 cintres en mélèze de 16 mètres de long pour 8 tonnes par unité, conçus et fabriqués sur mesure par Le Bras Frères. « Si une rupture de charge se produit, l'arc-boutant vient transmettre sa charge sur le cintre sous-jacent, annulant de ce fait l'effort de poussée », poursuit Julien Le Bras. L'installation de chacun de ces éléments en bois massif, qui a nécessité préalablement le renfort en maçonneries par Pierrenoël pour « asseoir » les arcs, a demandé des trésors de minutie. « Nous avons conçu un palonnier d'accroche et de levage des cintres, tenu
